#### ARTIGO TÉCNICO NRF

## SOBRE AS BOMBAS ÁGUA AUXILIAR

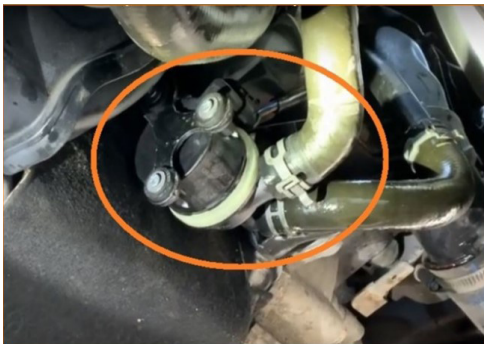
Muitos veículos modernos com motores de combustão reduzida (carregados) requerem arrefecimento contínuo durante uma paragem (sistema #start/stop) ou após desligar o motor (3-10 minutos). A AWP (bomba de água auxiliar) garante pós-resfriamento da cabeça do cilindro e/ou turbocompressor refrigerado a líquido (#turbo).

Os modelos de carros mais novos também possuem condensadores A/C refrigerados a líquido e/ou intercoolers refrigerados a líquido, que também requerem um fluxo de refrigerante pelo AWP.
